### **РЕЗУЛЬТАТЫ ИСПЫТАНИЯ ФОРСУНКИ CRIN2 С ЭЛЕКТРОМАГНИТНЫМ УПРАВЛЕНИЕМ**

Авторы: Д.Д. Попека, студент, А.В. Михолап, студент  
Научный руководитель: В.Е. Тарасенко, канд. техн. наук, доцент  
*УО «Белорусский государственный аграрный технический университет»,  
г. Минск, Республика Беларусь*

В лаборатории технического сервиса топливной аппаратуры и агрегатов гидросистем кафедры технологий и организации технического сервиса БГАТУ выполнен комплекс работ по испытанию форсунки CRIN2 (0445120141) автотракторного дизеля с использованием имеющегося диагностического оборудования.

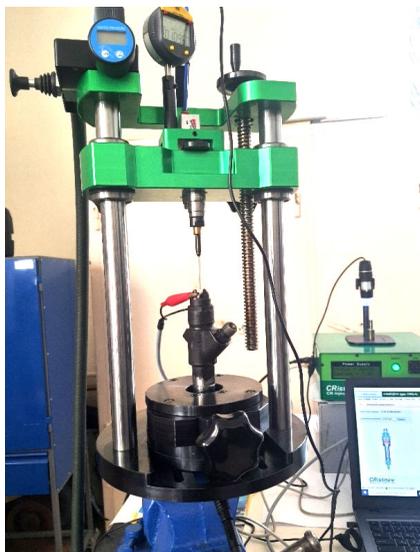
С помощью измерительного комплекса CRistina (рисунок 2) было выполнено измерение хода якоря (электрическое) рассматриваемой форсунки. При нормативном значении 0,052 мм измеренная величина составила 0,077 мм.

Рисунок 2 – Измерение хода якоря форсунки с помощью электронного индикатора комплекса CRista

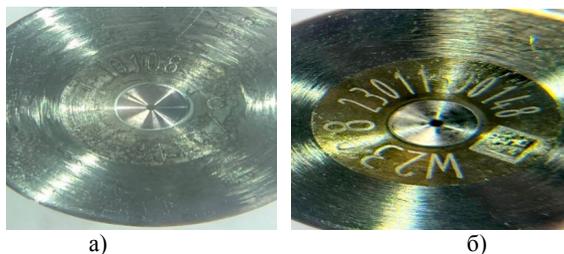
При полной разборке форсунки, рассмотрении под микроскопом ОГМЭ-П2 ее составляющих, установлено, что наибольшие повреждения имеют посадочное место шарика управляющего клапана, сам клапан и торцевая поверхность управляющего клапана (мультипликатора).

Рисунок 3 – Поверхность восстановленного посадочного места шарика клапана с использованием притирочного станка SASH MP-250 (а) и поверхность нового посадочного места шарика клапана (б)

С использованием притирочного станка SASH MP-250S с самозажимным центробежным патроном путем поступательно-вращательного воздействия металлического притира с притирочной алмазной пастой (на начальном этапе обработки – фракцией 5/3, позднее – 7/5) была обработана (восстановлена) поверхность посадочного места шарика управляющего клапана. Изображение восстановленной поверхности посадочного места шарика управляющего клапана представлено на рисунке 3а. При этом обработанная поверхность приближена к поверхности нового посадочного места шарика клапана (рисунке 3б). Протокол испытания форсунки после данного этапа восстановления посадочного места шарика клапана представлен на рисунке 4.

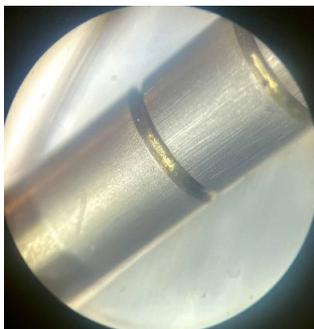
В ходе настоящего исследования были выявлены следы значительного абразивного и эрозионного изнашивания торцевой поверхности штока управляющего клапана (мультипликатора). Данный элемент форсунки был заменен новым (рисунки 5а и 5б).

Рисунок 5 – Торцевая поверхность штока управляющего клапана (мультипликатора) со следами изнашивания (а), торцевая поверхность нового штока управляющего клапана (б)

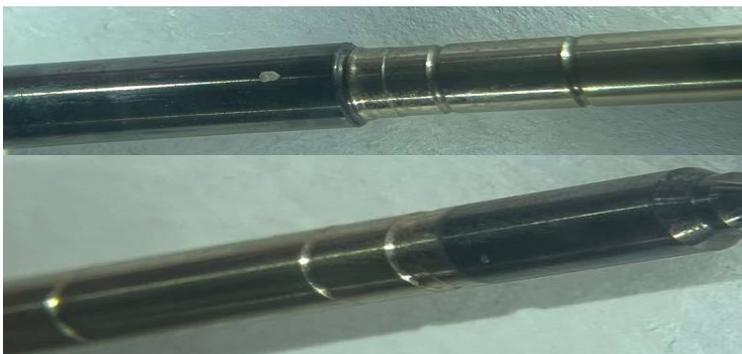
Рисунок 6 – Торцевая поверхность новой иглы распылителя (пример)

Согласно данным проведенного испытания на стенде при удовлетворительных значениях большинства параметров (рисунок 4) на режиме VL отмечено существенное отклонение от заданных нормативных значений подачи топлива (тестовой жидкости). В виду этого было принято решение о замене распылителя форсунки. На рисунке 6 представлена торцевая поверхность новой иглы распылителя, а на рисунке 7 – нового корпуса распылителя. Итоговый протокол испытания восстановленной форсунки представлен на рисунке 8, согласно которому все контрольные величины соответствуют установленным требованиям.

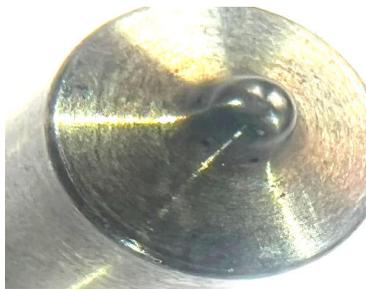
Рисунок 7 – Поверхность нового корпуса распылителя форсунки
